FGA 安全パトロール

2013年 5月 20日 10:10

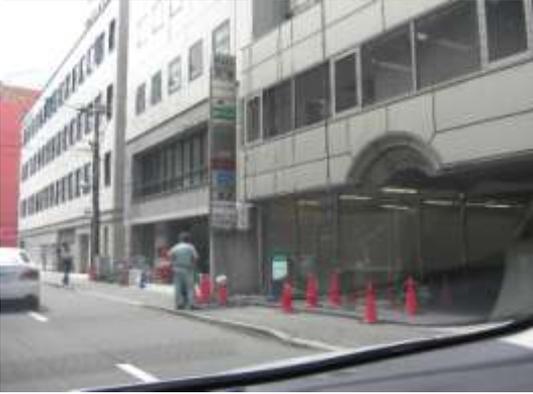
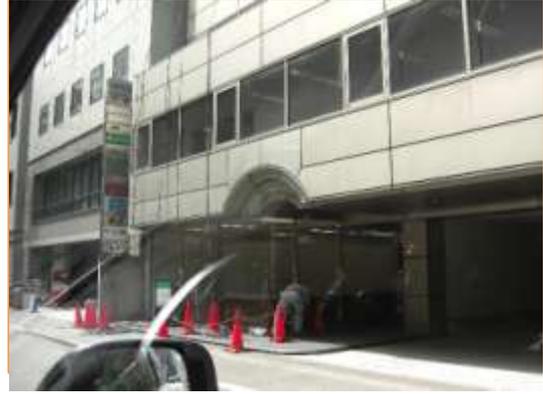
ケース1

地上に立番人と思われる人を確認

ロープが三人分垂らしていましたが、セッティング中の模様

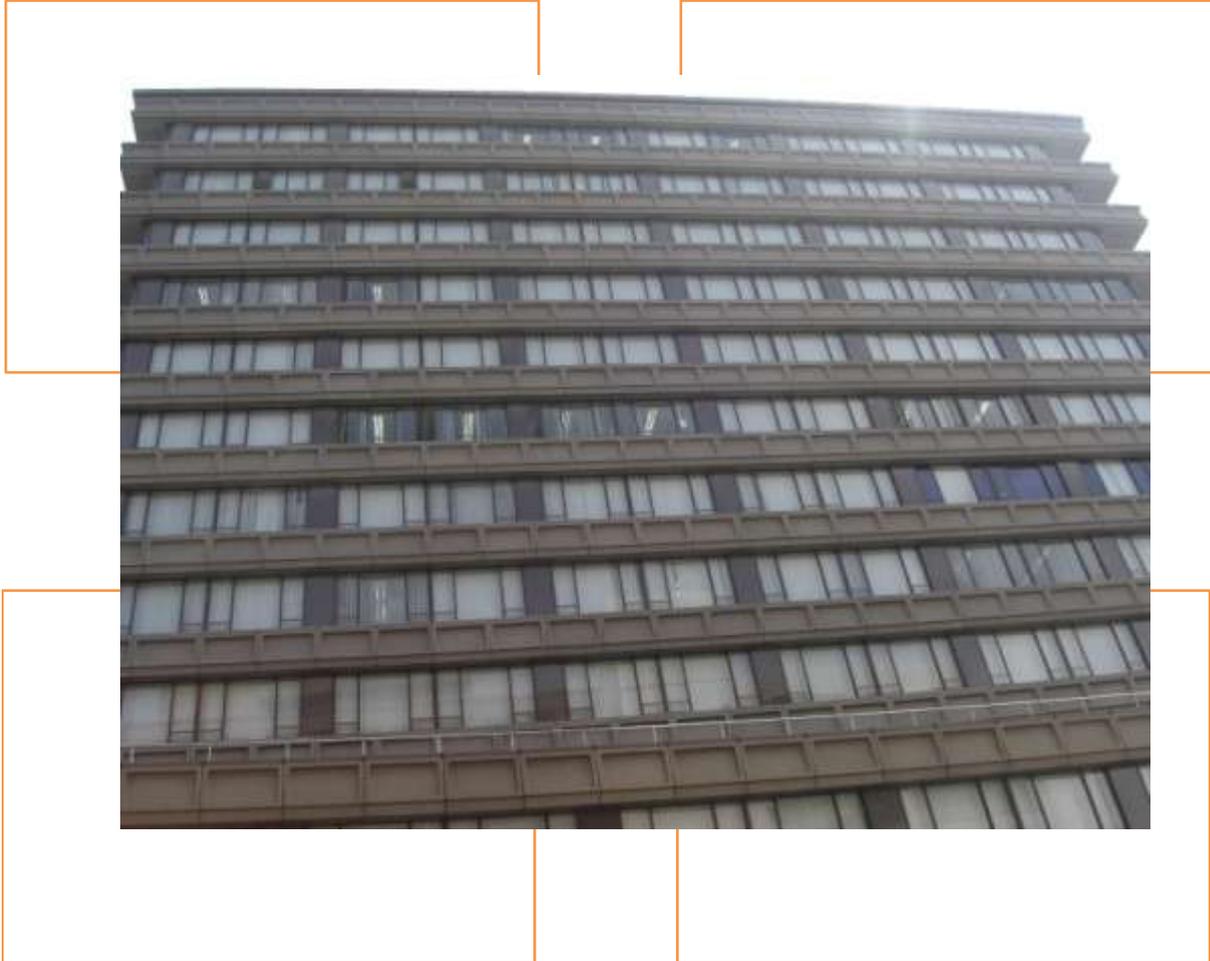
ケース2

会員さんの現場、乗り出し作業でしたが下から確認できず、次なる現場へ・・・

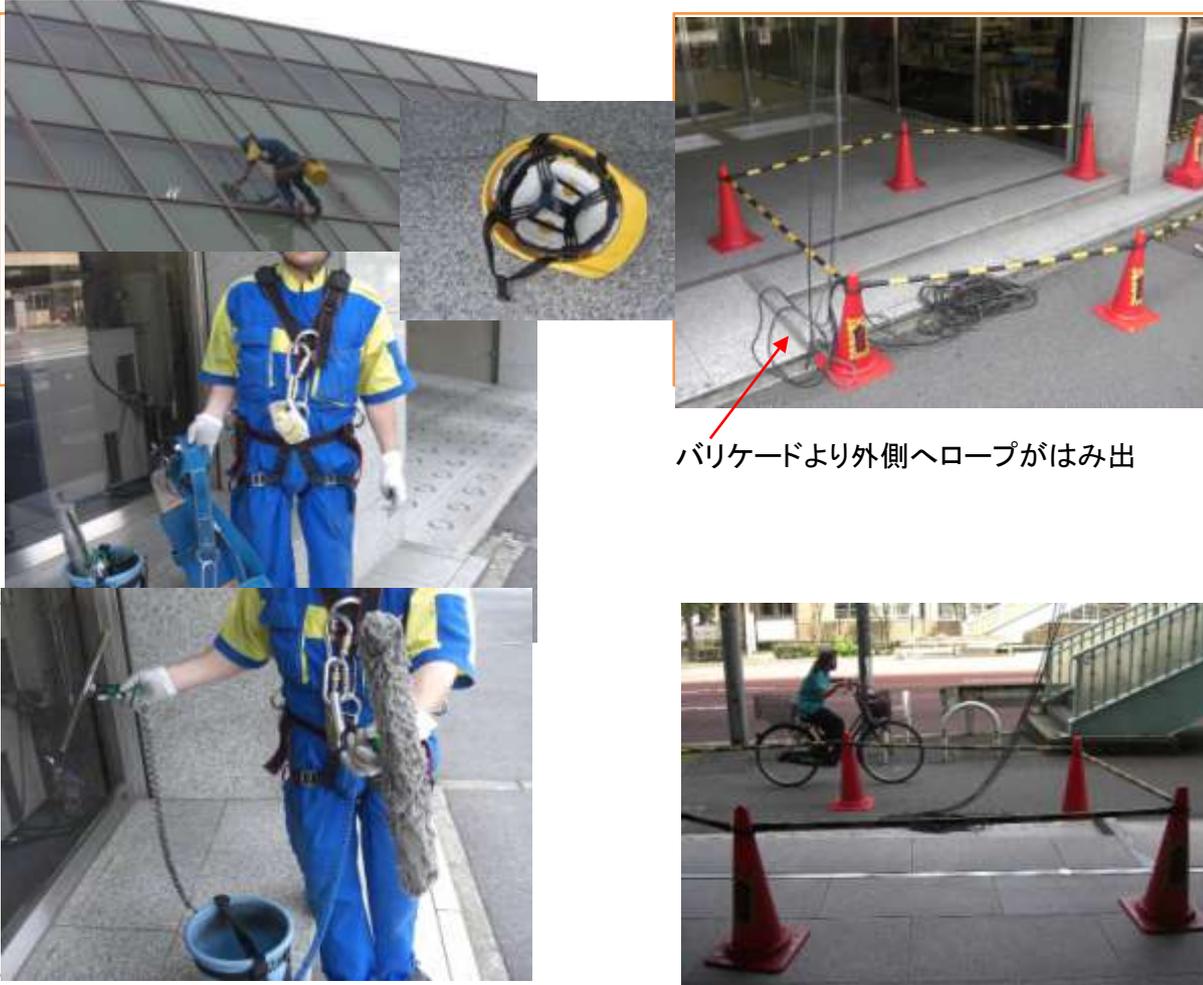
ケース3

バリケードより外側へロープがはみ出

シャンプーとスクイジーにそれぞれカールコードを装着

保護帽の着用	良好	墜落時保護用を使用
安全帯の装着	良好	フルボディー型ハーネス
道具 落下阻止	良好	カールコードの使用
バリケード	良好	カラーコーンとトラバー
ライフライン	良好	地上まで達している
墜落阻止器具	良好	アサップ使用

下降器具: ラック メインロープ: 10ミリ × 2本 ライフライン: 12ミリ
 10階建てのロープ作業
 正面玄関の出入り口のバリケード外に、ロープがはみ出ていたので指導
 フルボディー型ハーネスが安全への意識の高さが感じられました。

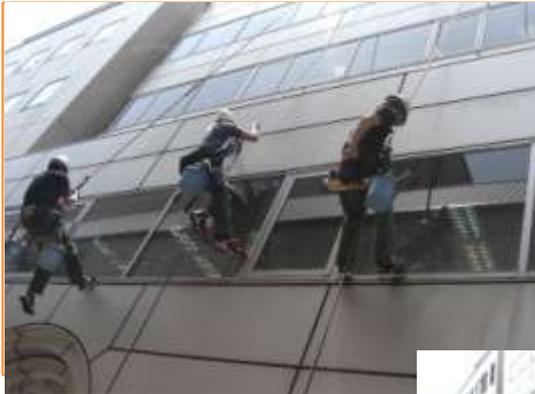
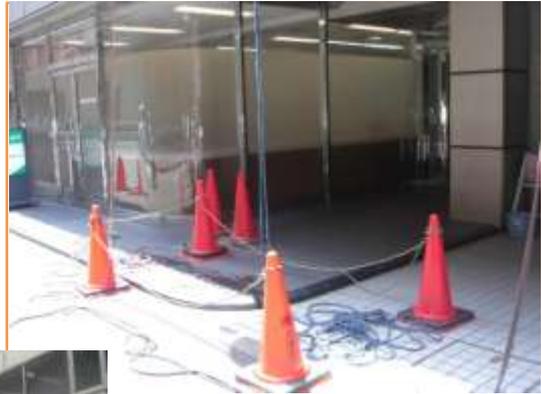
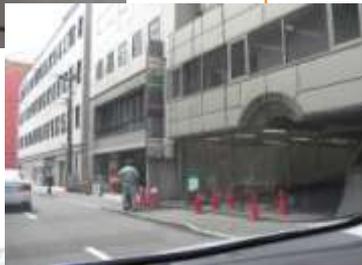
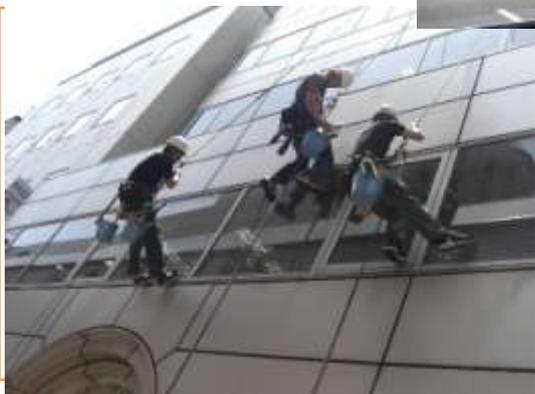
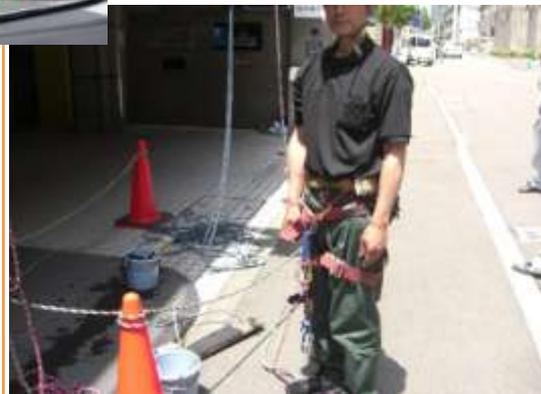
ケース4

保護帽の着用	良好	墜落時保護用を使用
安全帯の装着	良好	シットハーネス使用
道具 落下阻止	良好	カールコードの使用
バリケード	良好	カラーコーン+トラロープ+立ち番人
ライフライン	良好	地上まで達している
墜落阻止器具	×	シャントを使用

一軒目の現場に舞戻り、作業中を確認 元請けさんらしき人が地上で見張りの方へQGA安全パトロールの旨を伝え、交渉の末、道具などの写真を撮影+インタビューに成功
 作業員も26年のベテランさんでした。
 ツインロープ+シャントでの仕様、協会のほうでは昨年より事故防止の為、パラレル方式を推進して

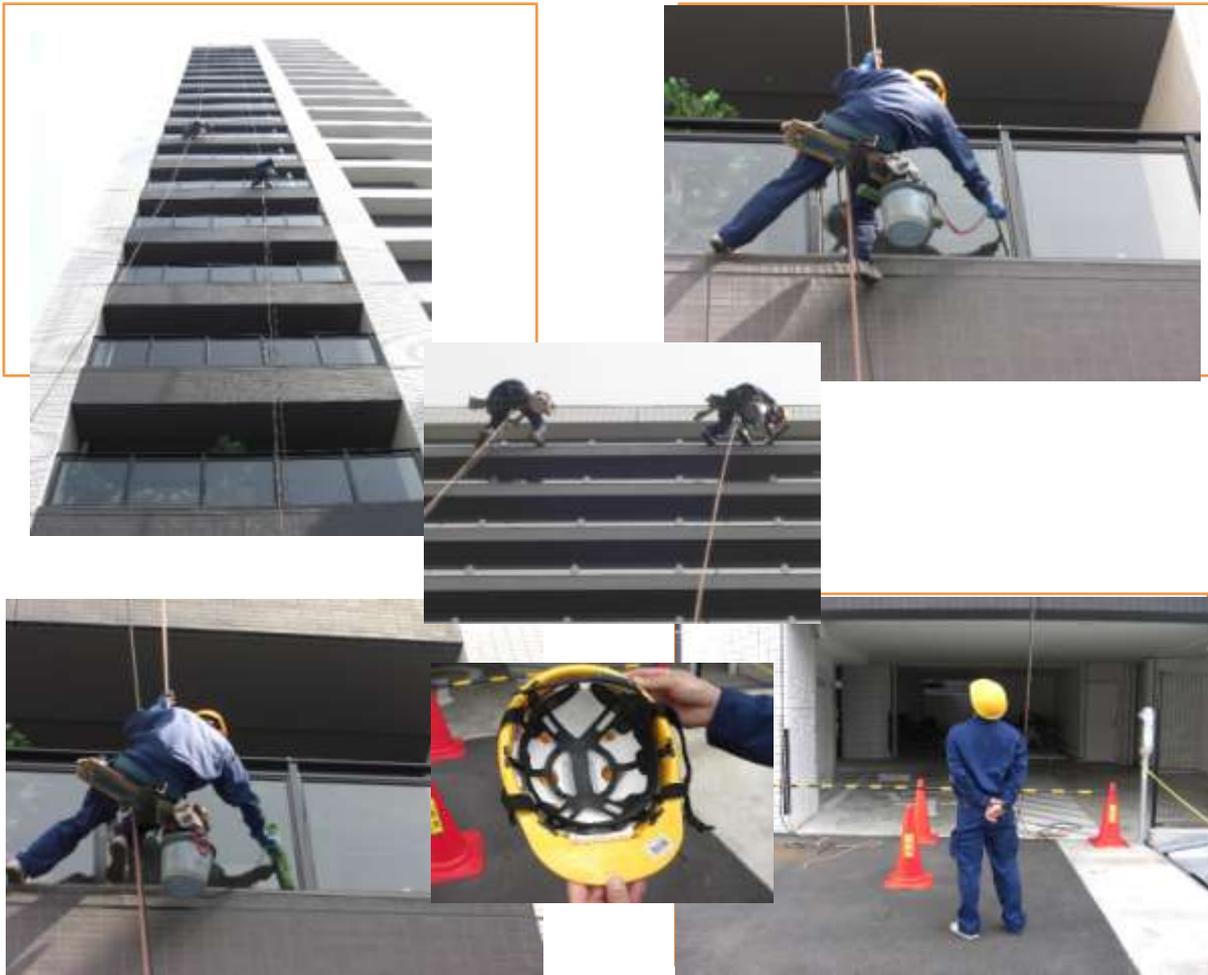
ケース5

保護帽の着用	良好	
安全帯の装着	良好	
道具 落下阻止	良好	カールコードの使用
バリケード	良好	カラーコーン+トラロープ
ライフライン	良好	
墜落阻止器具	??

1階が駐車場出入り口のためバリケード+立番人

メインロープ:14mm ライフライン:11mm ツインロープ方式での作業

上層部での作業のため、道具の仕様等詳細は確認できず。

シャンプー・スクイジーのカールコードは確認!
