FGA 安全パトロール

2012年 11月 19日 13:45

ケース1

作業名: ブランコ

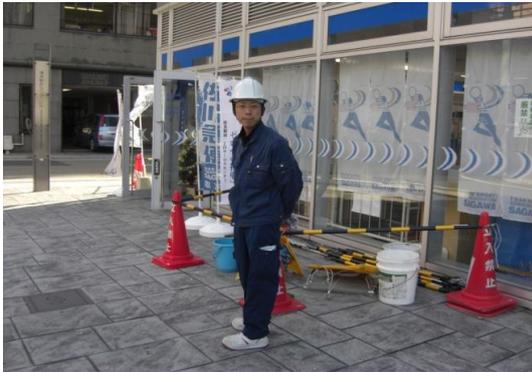
敷地面積が広いなか、立番人も配備され「立入禁止」の表示も外側でキレイに配置されている

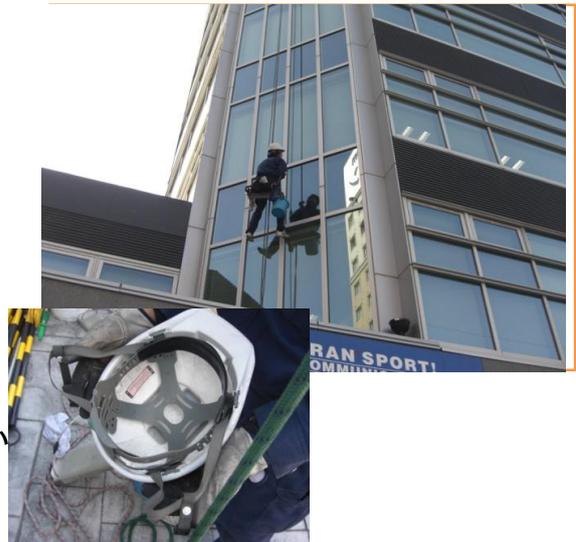
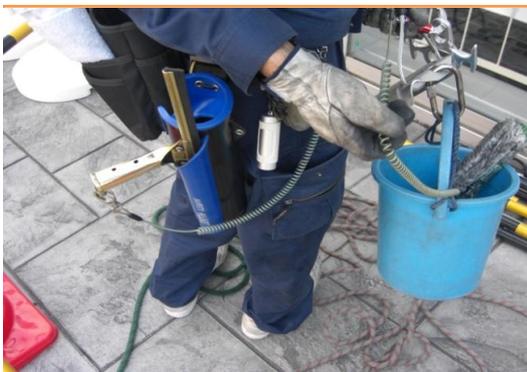
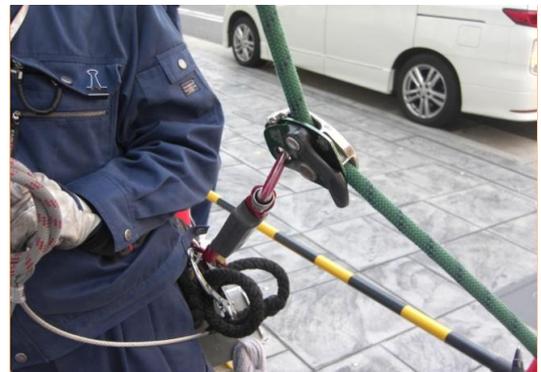
シャンプーとスクイジーにそれぞれカールコードを装着 墜落阻止器具:
シンチ+ショックオブソーバー付きスリング

保護帽の着用	良好	墜落時保護用を使用
安全帯の装着	良好	藤井電工ツヨロン
道具 落下阻止	良好	カールコードの使用
バリケード	良好	「立入禁止」の表示も外側でキレイに配置されていた。立番人付
ライフライン	良好	
墜落阻止器具		シンチ

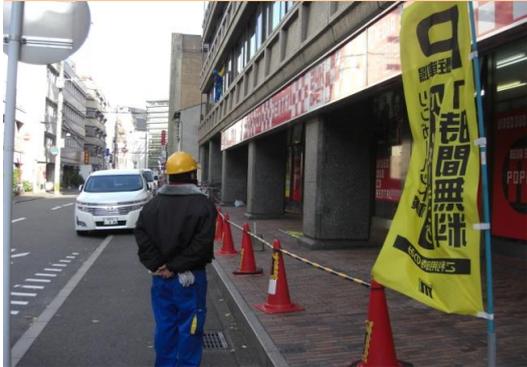
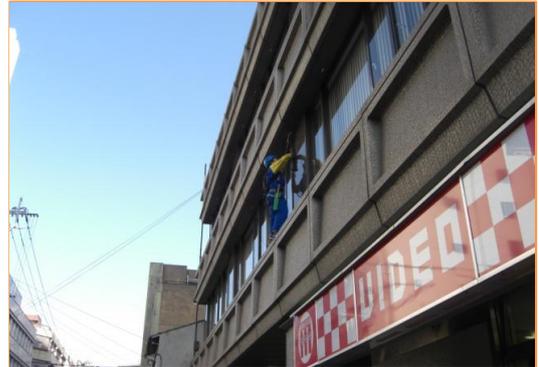
完全に封鎖出来ない箇所がある為、立番人設置

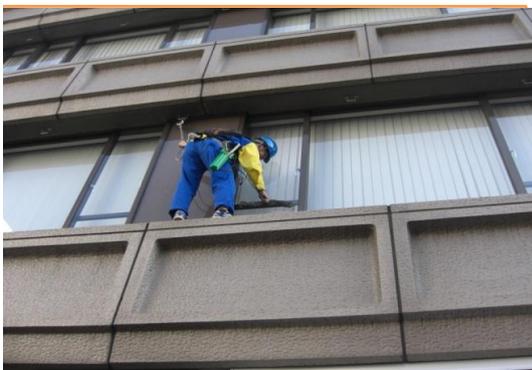
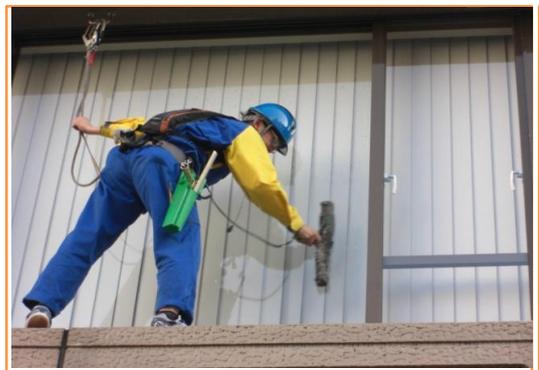
窓から出て、30cm程の幅の面台を移動しながらの乗り出し作業
安全帯はフックからフックへの取外し作業が生じるため2丁掛けでの仕様

窓から出て、30cm程の幅の面台を移動しながらの乗り出し作業
以前はバケツを持って出ていたそうですが、
現在は背中に水タンクを背負い作業効率と安全性を図っている。

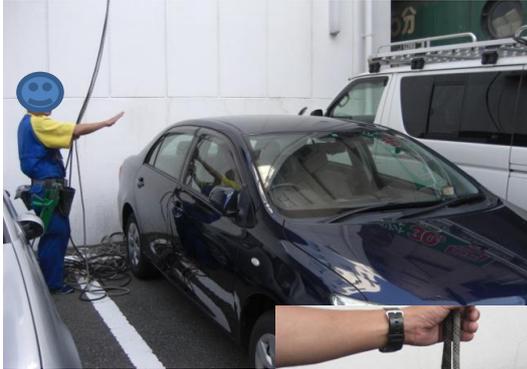
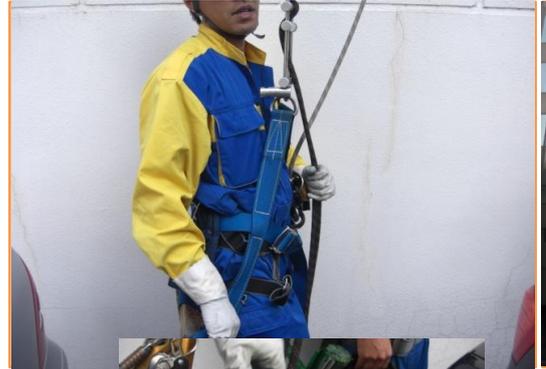
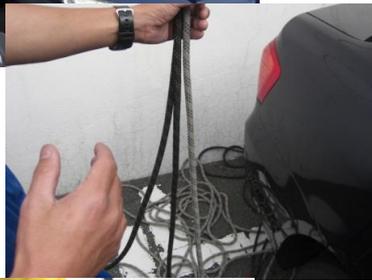
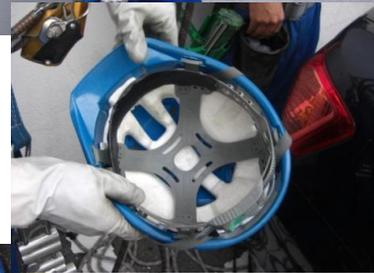
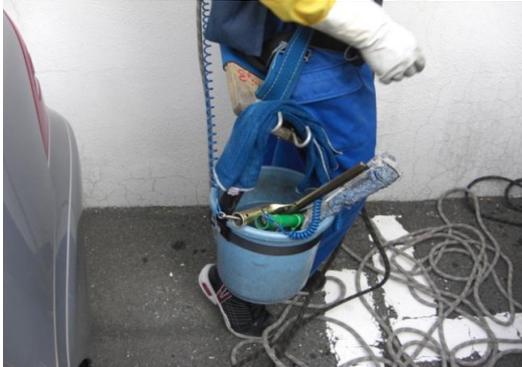
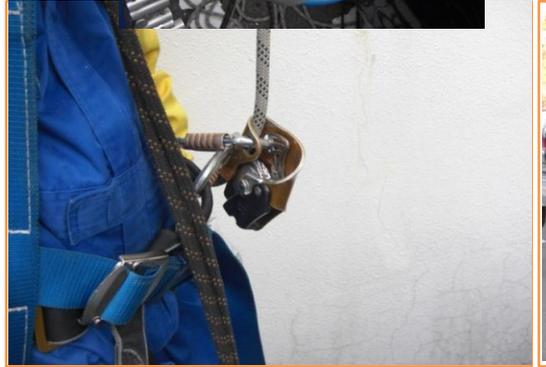
ケース3

保護帽の着用	良好	墜落時保護用を使用
安全帯の装着	良好	シートハーネス
道具 落下阻止	良好	カールコードの使用
バリケード		駐車場のため、立ち番人を設置
ライフライン	良好	地上まで達している
墜落阻止器具	良好	アサップ

20年以上のベテラン作業員でしたが突然のパトロールに戸惑いを見せながらも取材OK頂きました。
 下降器具:ラック メインロープ:10ミリ × 2本 ライフライン:12ミリ
 4階建ての建物ですが、中から乗り出しにくいいためロープ作業
 人通りが少ない場所ではありますが、バリケード+立番人まで設置され
 車に養生したほうがいいんじゃないかとの声もありましたが
 オーナーさんの車で、終わったら拭き取るので大丈夫との事でした。

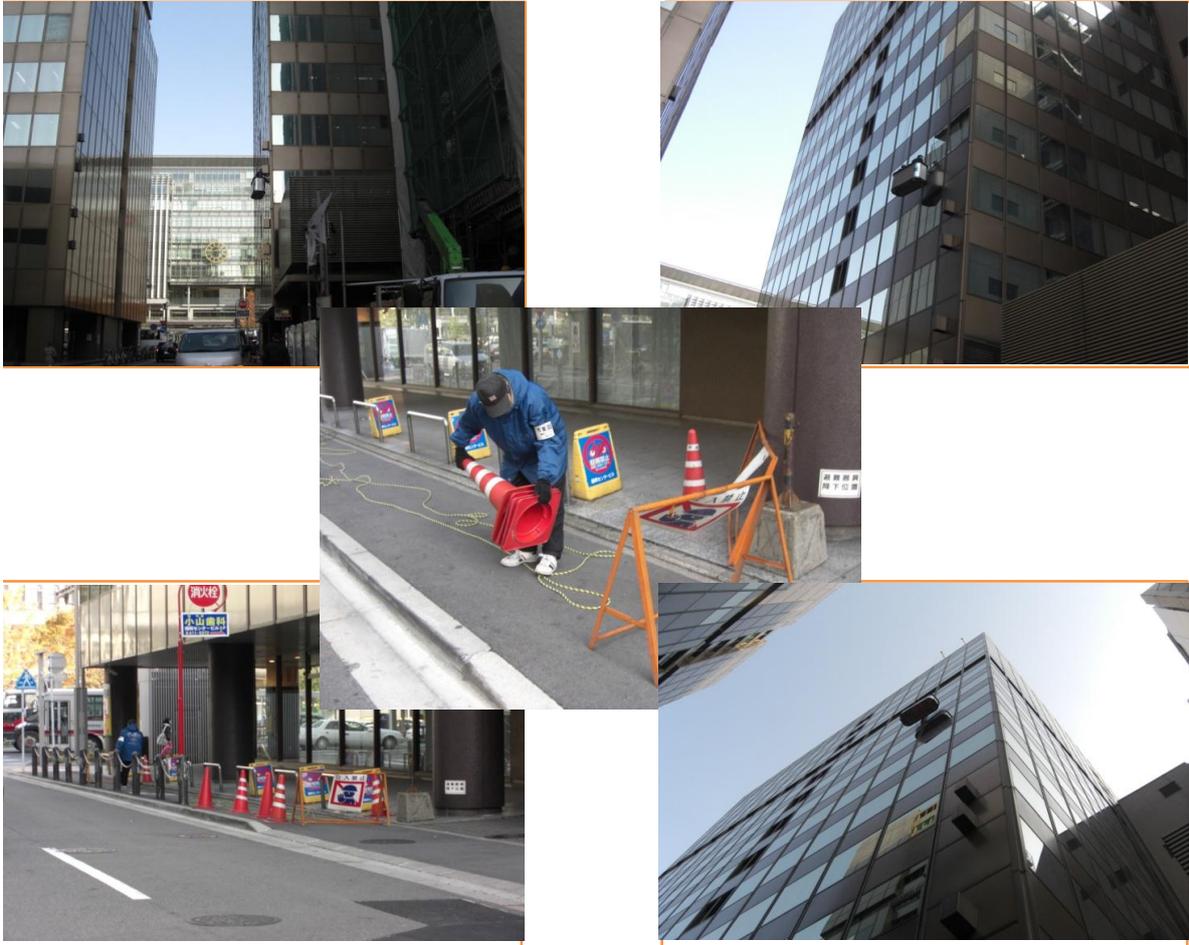
ケース4

保護帽の着用	?	
安全帯の装着	?	
道具 落下阻止	?	
バリケード	良好	
ライフライン		
墜落阻止器具	?

歩道にバリケード、ベテランの風格を醸し出す立番人。見上げればゴンドラ
FGAの安全パトロール中との旨を伝え、写真の撮影を許可を得るも
「もう、終わりですよ〜」との事。片付け作業中でした！
